Металлокерамические зубные протезы — не достижение, а преступление в стоматологии

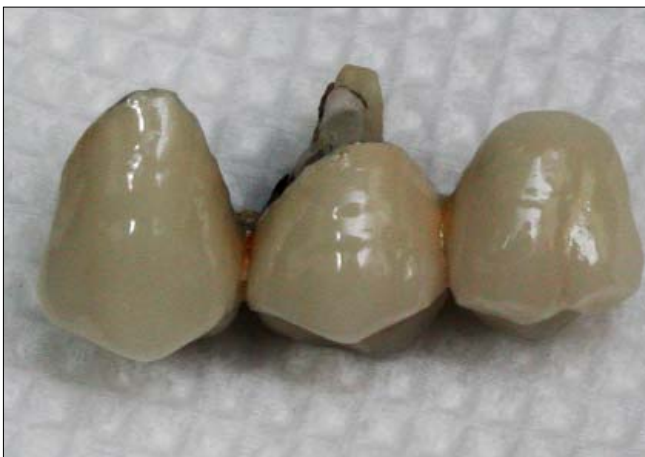
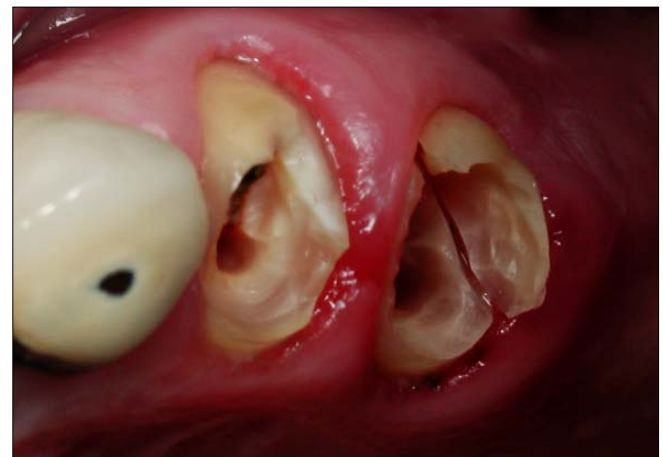
Расцементировка металлокерамического консольного протеза. Ошибки в установке штифтов в опорных зубах и выборе конструкции протеза привели к косому перелому в верхней трети корня второго верхнего моляра

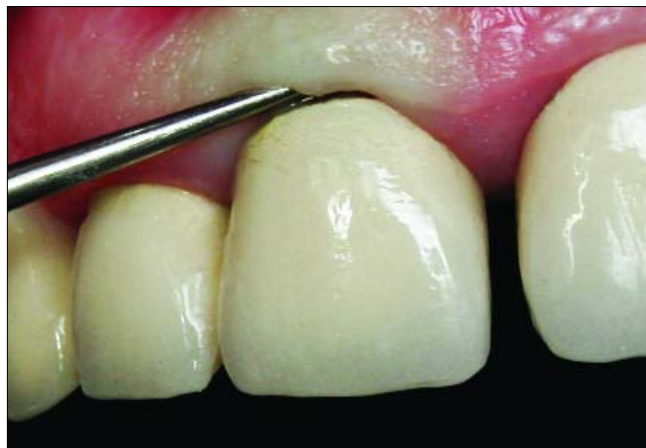
К сожалению, нависающий край при переходе металлокерамической коронки на корень — довольно частое явление. Качество краевого прилегания легко диагностируется стоматологическим зондом

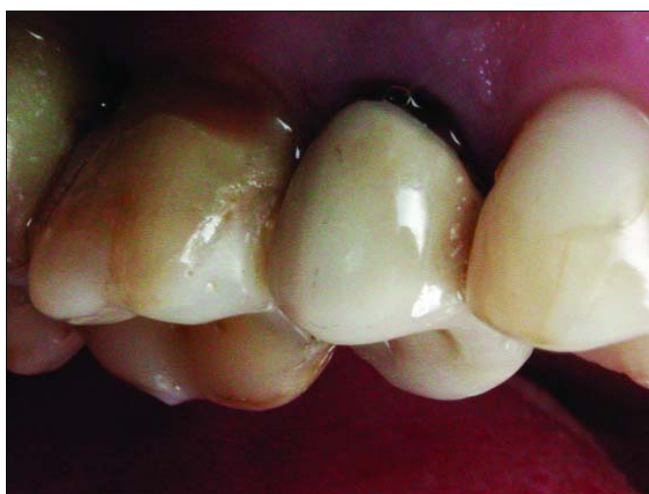
Рецессия десны в результате некачественной краевой адаптации коронки

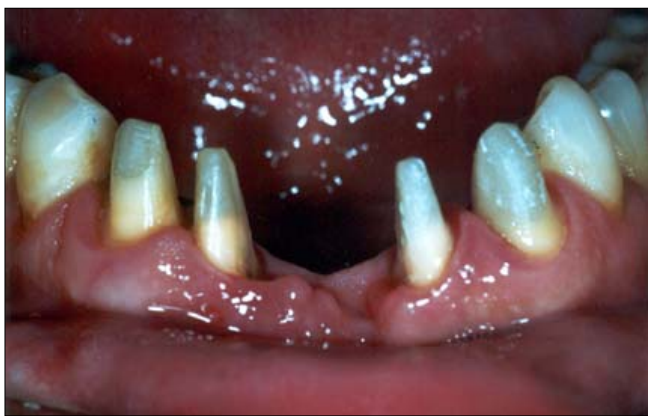
Чрезмерное сошлифовывание тканей зуба для керамической массы стало причиной депульпирования и штифтования интактных зубов

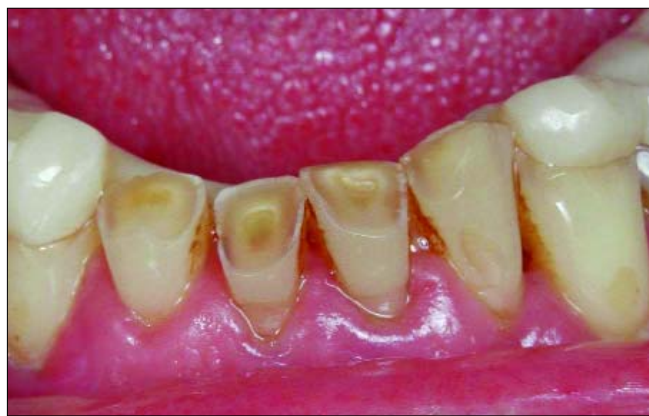
Нижние резцы подверглись катастрофическому стиранию верхними резцами, покрытыми жесткими металлокерамическими коронками
